CAPÍTULO 3

PROVINCIA DE PICHINCHA

3.1. DISTRITO METROPOLITANO DE QUITO

3.1.1. Efectos provocados por la erupción del volcán Reventador

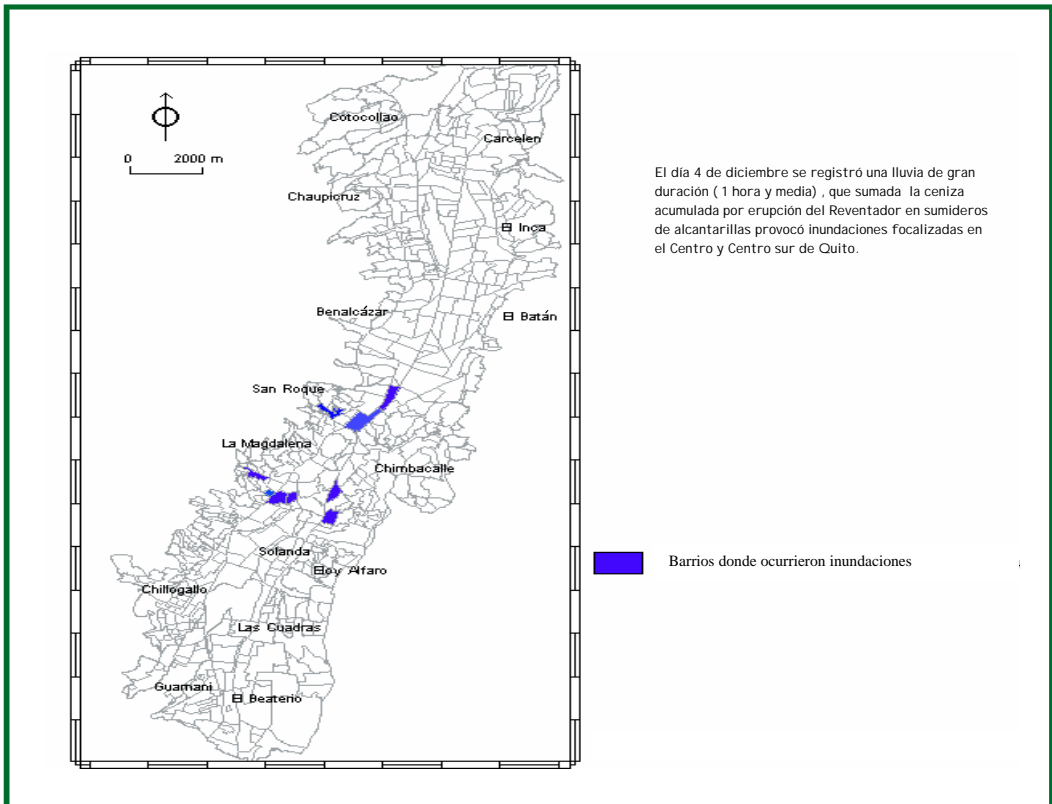
Mapa 4. Barrios donde ocurrieron inundaciones como consecuencia de caída de ceniza. Quito, noviembre de 2002.

La semana de la emergencia no se registró ningún problema, pero las consecuencias de la acumulación de ceniza en áreas “invisibles” como colectores y arterias del sistema de alcantarillado produjeron efectos de inundación, tras las lluvias presentadas posteriormente por la época invernal. La precipitación diaria tuvo su pico máximo el 4 de diciembre, con una lluvia torrencial de alta intensidad y duración. En este día 4 se registraron inundaciones en los sectores que se observan en el mapa 4.

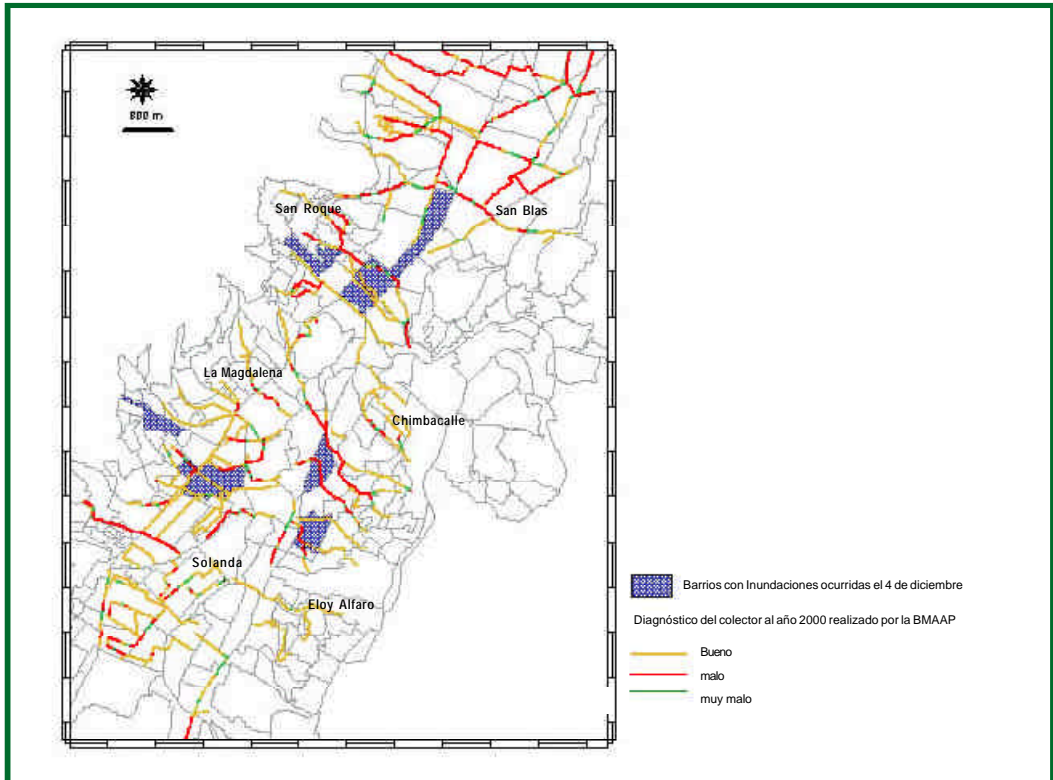
Mapa 5. Barrios donde ocurrieron inundaciones y su relación con el estado de colectores.

En el mapa 5 se relacionan los barrios que sufrieron inundaciones y el estado de los colectores críticos determinados a partir de estudios del Plan Maestro de Alcantarillado del año 2002 de la Empresa Metropolitana de Alcantarillado y Agua Potable-Quito. En los tramos de colectores “malos” y “muy malos” no solo influyó su estado y el caudal real máximo de su capacidad sino también la formación sólida y compacta en que se transforma la ceniza en contacto con zonas húmedas, lo que produce problemas en el flujo de caudales y su taponamiento. Por ello la ceniza fue un catalizador en el fenómeno de inundaciones en tramos críticos del sistema de alcantarillado.

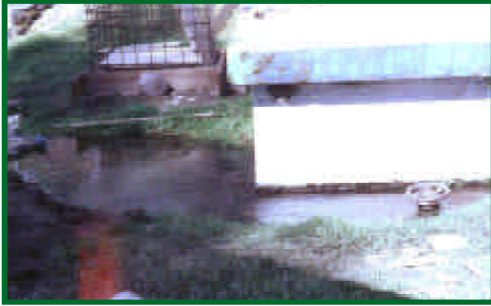
Es una vertiente que capta las aguas mediante cajones de hormigón armado, cerrados y confiables. Actualmente abastece a Cayambe con 64% del caudal total de agua. La incidencia de la ceniza proveniente del Reventador fue mínima en esta captación y no afectó la fuente. Luego de una limpieza general, el sistema trabajó normalmente, y se incrementó el período de bombeo en una hora.

Fuente de afloramiento superficial de Tajamar, cantón Cayambe, provincia de Pichincha.

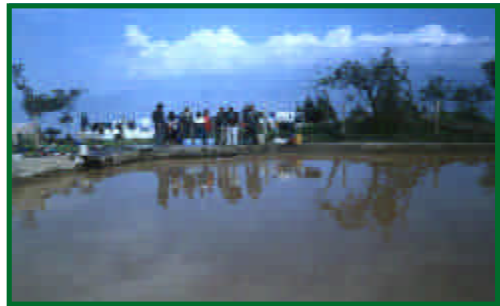
Contaminación de las fuentes de agua por la caída de cenizas, lo que provocó un alto índice de turbiedad, color y pH ácido. Esto aconteció en 27 comunidades. En el anexo H se muestra la captación de la comunidad de Pambamarca.

Fuente de agua de tipo abierta, donde se pueden observar el color y la turbiedad del agua, producidos por la caída de ceniza. Comunidad de Pambamarca.

Frente a la contaminación de fuentes de agua en las zonas rurales, el municipio se apresuró en firmar un convenio para comprar agua embotellada que pudiera ser distribuida a las comunidades que tenían problemas.

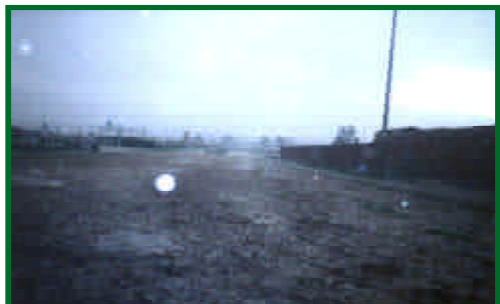
Según el Departamento de Relaciones Públicas del Municipio de Cayambe, el espesor de la ceniza caída sobre la ciudad alcanzó un promedio de entre 3 y 4 cm.

En esta imagen se puede observar la gruesa capa de ceniza acumulada en la vía de acceso a la comunidad de Cangagua de Larcachaca, ciudad de Cayambe.
