CAPÍTULO 3

PROVINCIA DE PICHINCHA

3.1. DISTRITO METROPOLITANO DE QUITO

3.1.1. Efectos provocados por la erupción del volcán Reventador

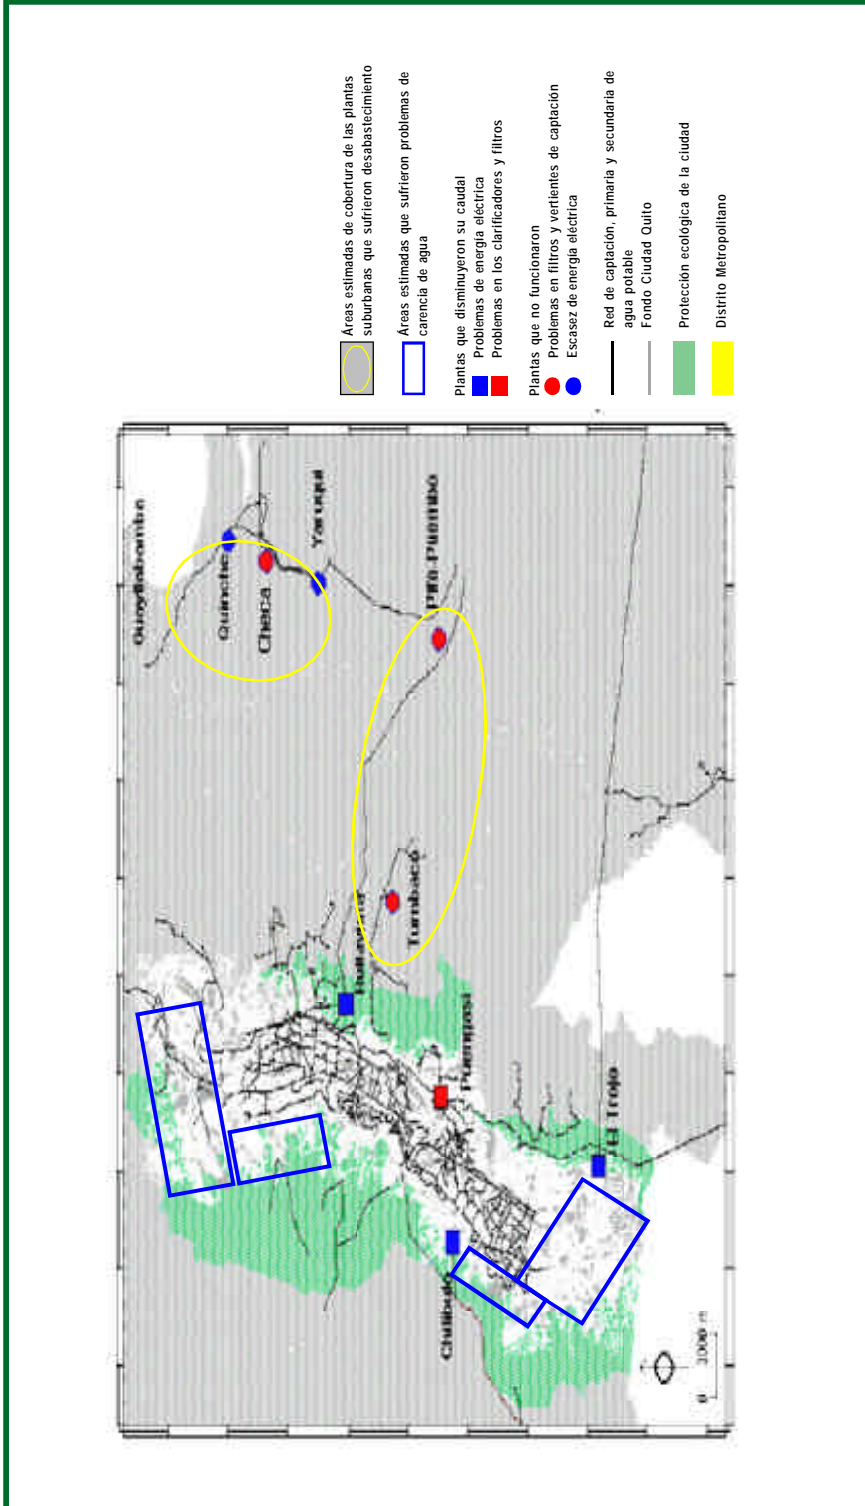
Mapa 3. Mapa de las plantas y áreas de abastecimiento de agua potable durante la semana de emergencia. Quito, noviembre de 2002.

Los problemas reportados y encontrados se relacionaron con el desabastecimiento de agua. El problema de mayor desabastecimiento se registró en el valle de los Chillos. Las causas que ocasionaron este hecho fueron dos: una directa, la presencia de ceniza en los filtros y la contaminación con ceniza en las líneas de captación de agua cruda, y una indirecta, la suspensión de la energía eléctrica.

En el Distrito Metropolitano de Quito el efecto fue menor. La disminución de los caudales en las plantas de tratamiento de agua potable de Bellavista, Chilibulo y Troje se debió en parte a la carencia de energía eléctrica, lo que no sucedió en Puengasí, donde el caudal decreció por la acumulación de ceniza en los clarificadores.

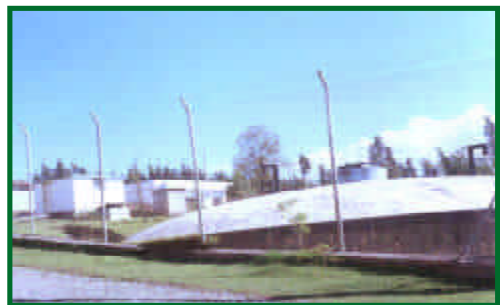
Segundo tanque de almacenamiento de agua o reserva Álvarez Chiriboga, ciudad de Cayambe, cantón Cayambe, provincia de Pichincha.

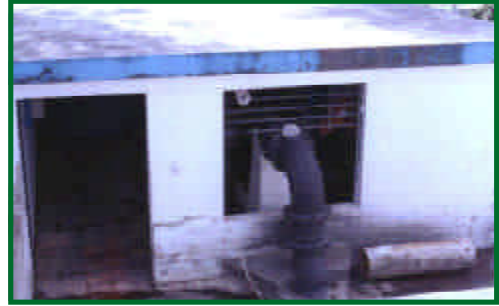
Estación de bombeo y tanque recolector de agua en la fuente de Tajamar.

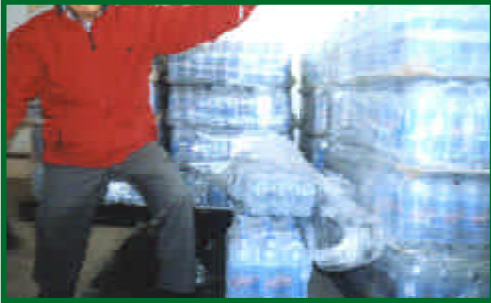
Bodega de almacenamiento de agua envasada que se entregó a las comunidades. Ciudad Cayambe, cantón Cayambe, provincia de Pichincha.

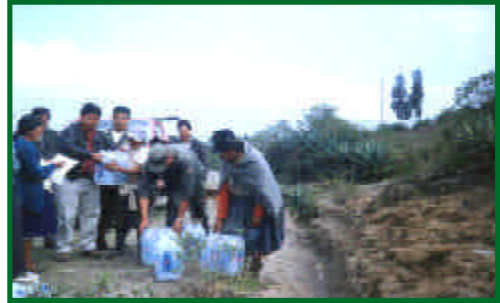
Entrega de agua embotellada a la comunidad de Pambamarca, cantón Cayambe, provincia de Pichincha. Noviembre de 2002.

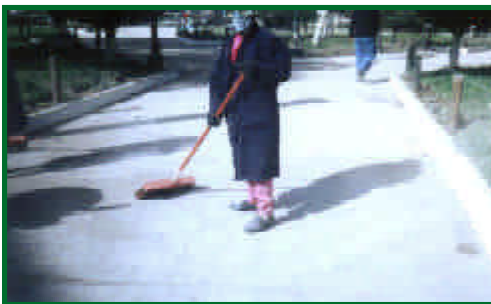
Según el Departamento de Relaciones Públicas del Municipio de Cayambe, el espesor de la ceniza caída sobre la ciudad alcanzó un promedio de entre 3 y 4 cm.

Barrido y recojo de cenizas por parte de la población y empleados municipales en el parque central, ciudad de Cayambe, cantón Cayambe, Provincia de Pichincha.
